| CÓDIGO: | IMAGEN | DIBUJO TÉCNICO |
|---|---|---|
| URREA | | |
| COLADERAS | | |
| COLADERA PARA PISO DE UNA BOCA | | |

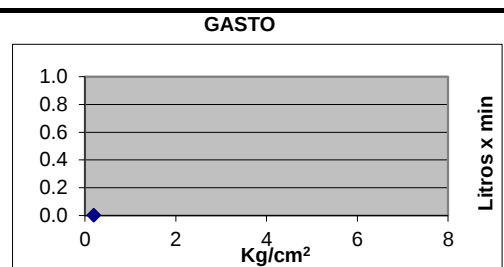
| CARACTERÍSTICAS TÉCNICAS | | | |
|---|--|---|---|
| DIMENSIONES: | | COTA MM | COLOCACIÓN:<br><br>SE COLOCA DIRECTO AL DRENAJE POR MEDIO DE ROSCADO HEMBRA DE 2" - 11 1/2 NPT. |
| ALTURA TOTAL | | 140 | |
| DIÁMETRO REJILLA | | 121 | |
| DIÁMETRO DEL CUERPO | | 123 | |
| ALTURA DE LA BASE AL CENTRO DE LA SALIDA | | 70 | |

| ACABADOS: | | SIRVE PARA EL DESFOGUE PLUVIAL, CON UNA BOCA DE TORMENTA. RECOMENDABLE PARA USARSE EN BAÑOS, REGADERAS, VESTIBULOS Y OTRAS ÁREAS INTERIORES. | |
| 123 | NEGRO | PRODUCTO RECUBIERTO CON UNA CAPA DE PINTURA ANTICORROSIVA COLOR NEGRO. LA REJILLA PUEDE RETIRARSE PARA EFECTUAR LA LIMPIEZA DENTRO DE LA COLADERA | |

| RECOMENDACIONES: | PREVIO A LA CONEXIÓN SE DEBE DE VERIFICAR LA PROFUNDIDAD DE LA CAVIDAD PARA LA INSTALACION CUIDANDO QUE AL PISO TERMINADO QUEDE NIVELADO A LA REJILLA, SE DEBE TENER ESPECIAL CUIDADO EN NO OBSTRUIR CON MATERIALES COMO TIERRA O CEMENTO LAS ROSCAS DE CONEXION AL MOMENTO DE EMPOTRAR AL PISO |

| MANTENIMIENTO: | NO SE DEBE DEJAR POR PERIODOS PROLONGADOS EL REBOSADERO SIN LIMPIEZA, PARA LIMPIAR ES NECESARIO DESARMAR LA REJILLA RETIRANDO LOS TORNILLOS, LIMPIAR CON AGUA UN CEPILLO TODAS LAS IMPUREZAS. |
